TÍTULO: REPARACIÓN DE CENEFAS DE HORMIGÓN ARMADO EN PEAJES PARANÁ Y SANTA FE

Dibujó: ESPINOSA SERGIO MASTRACHIO, GUSTAVO	Escala:	Fecha: 07-09-2022	OBS:
Entregó: ESPINOSA SERGIO Subdirección de Mantenimiento y Obras Civiles	Recibió:	CENEFAS TIPO 1 y 2

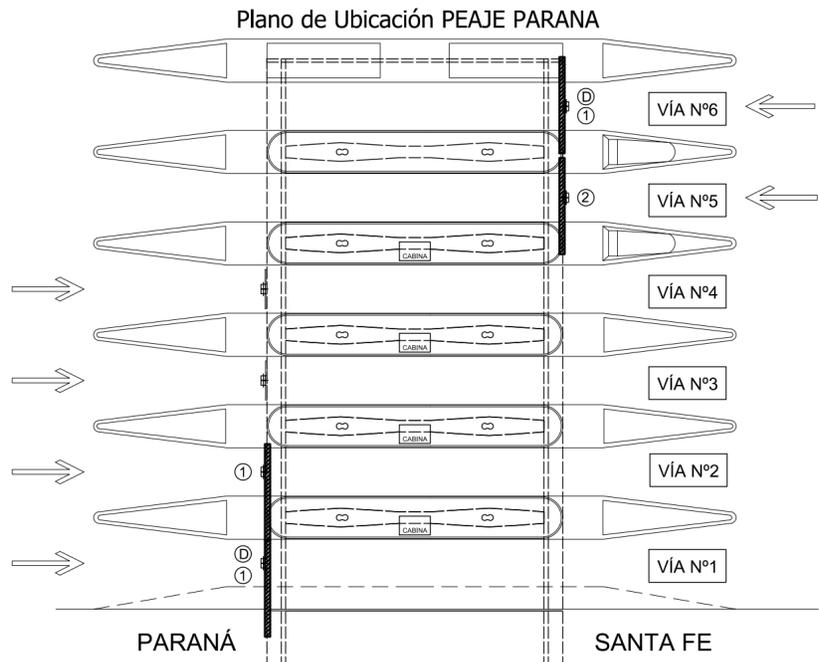
CENEFAS A DEMOLER: CANTIDAD 2
 CENEFAS A RECONSTRUIR: CANTIDAD 4

REFERENCIAS DE CENEFAS	
Ⓚ	Demolición
①	Construcción Tipo 1
②	Construcción Tipo 2

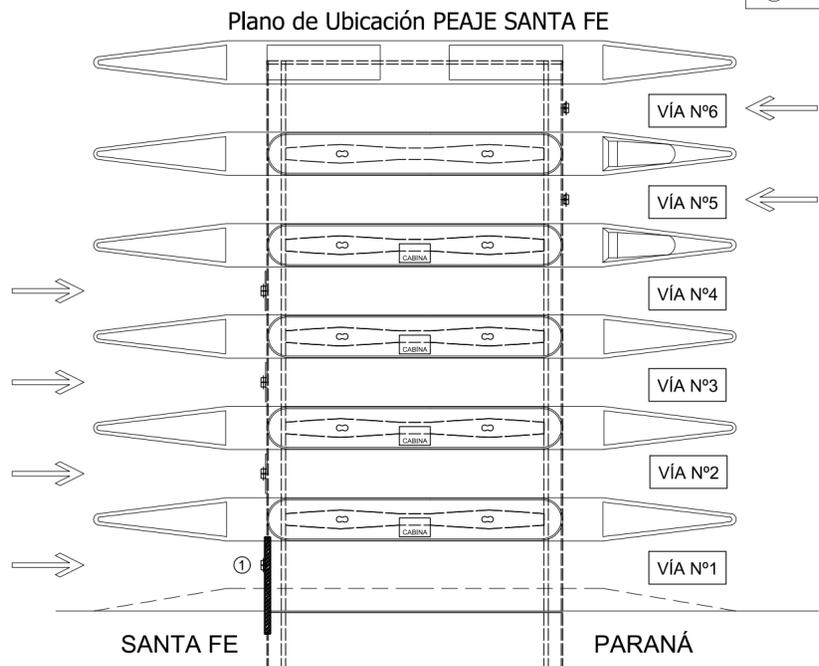
CENEFAS A RECONSTRUIR: CANTIDAD 1

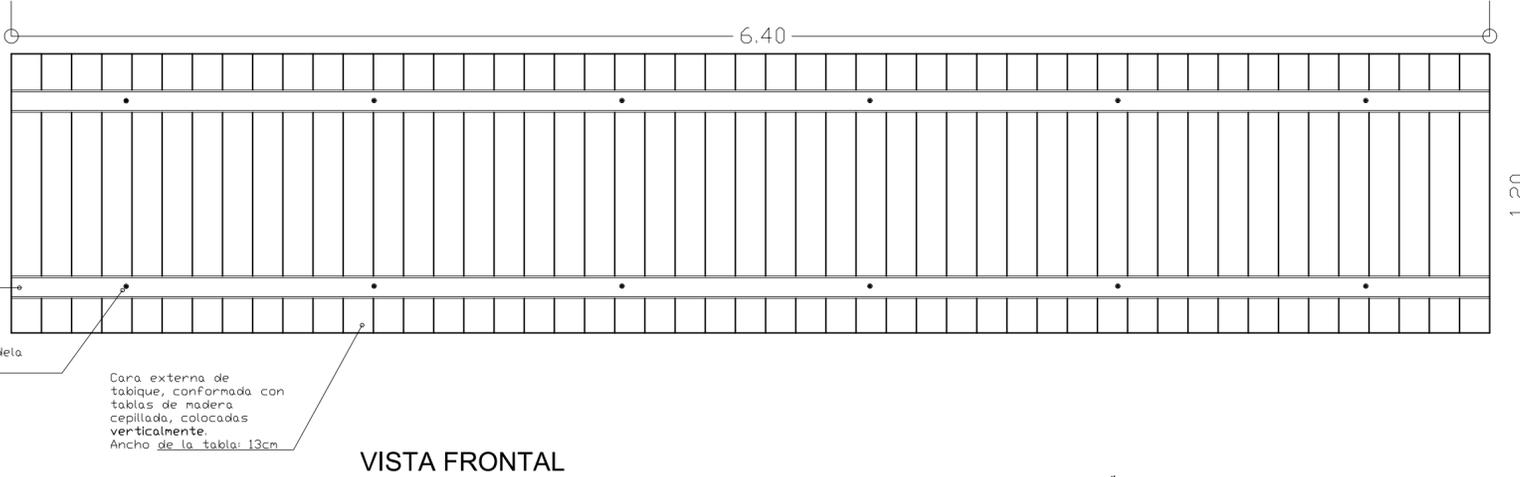
DETALLE DE VINCULACIONES ENTRE TABLEROS

Perfil metálico colocado para que el encofrado no intente abrirse. Donde van los círculos rehundidos, se vincularán los tableros del frente y detrás a través de una varilla roscada con arandela y tuerca fijadas a los perfiles. Esta varilla irá por dentro de un caño de PVC Ø40 que coincidirá con los círculos rehundidos.

Varilla roscada, arandela y tuerca de ajuste.

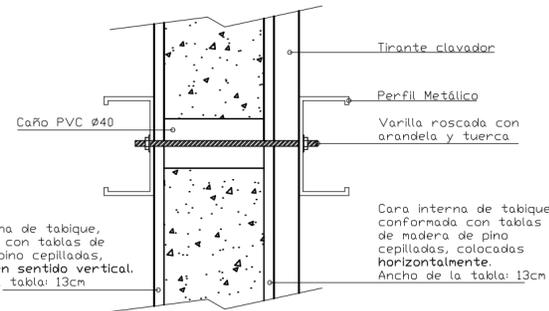
Perfil metálico colocado luego de los tirantes clavadores para que el encofrado no intente abrirse.

Varilla roscada, arandela y tuerca de ajuste.

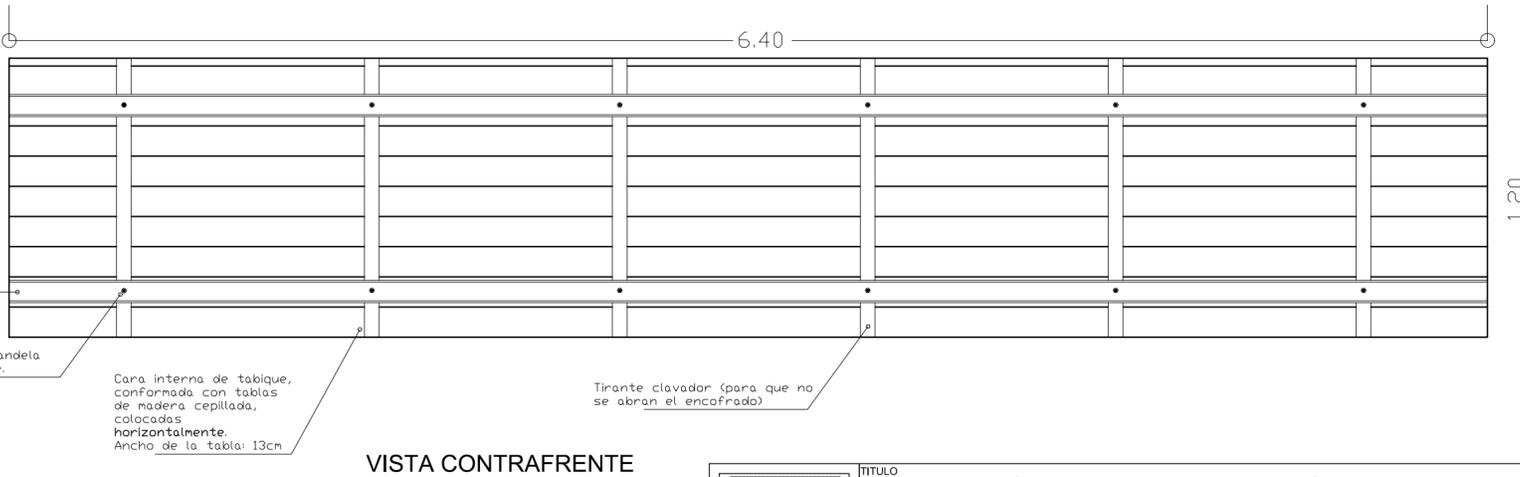
Cara interna de tabique, conformada con tablas de madera cepillada, colocadas horizontalmente. Ancho de la tabla: 13cm

Tirante clavador (para que no se abran el encofrado)
